台風シーズンに伴う金具取付け状況確認のお願い

平成 28 年 8 月 17 日
新星電気株式会社

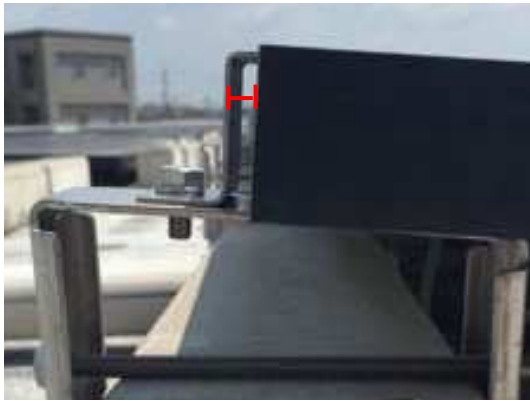
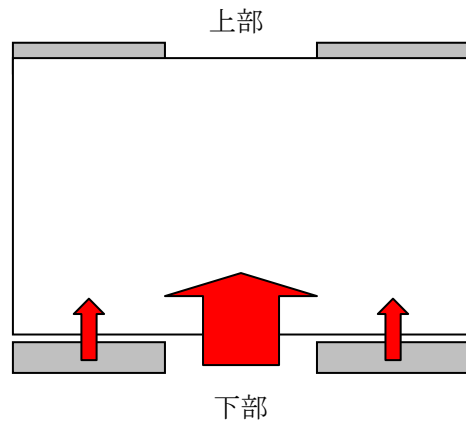
1. 押え金具とパネルの間に隙間ができています。

【対策】

隙間ができないように下部（南）側から全体を上部側に押し込むようにしてください。

※パネルだけを押し込むと下部側に隙間ができてしまうので、縁石ごと動かしてください。

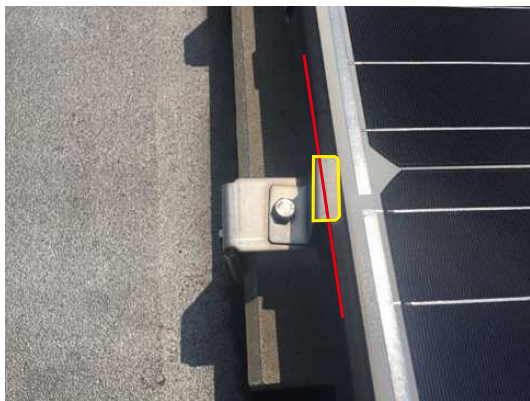
2. 押え金具が斜めに止まっている。

【対策】

一旦押え金具部分のボルトを外し、パネルに対して真っすぐになるよう締め直して、隙間ができる場合は上記1と同じようにしてください。
